# AUDITORIA AMBIENTAL I REHABILITACIÓ ENERGÈTICA D'UN IMMOBLE PLURIFAMILIAR

*TREBALL DE FINAL DE GRAU*

**ESCÒLA POLITÈCNICA SUPERIOR**

**UNIVERSITAT DE LLEIDA**

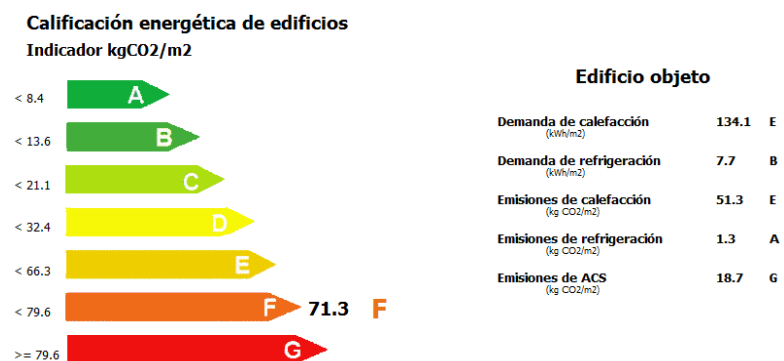
Imatge 6: Qualificació energètica del estat actual dels habitatges

La classificació energètica de la part dels habitatges és baixa, donat que és 71,3 kgCO<sub>2</sub>/m<sup>2</sup> on la lletra de la classificació és F. Això indica un elevat consum d'energia a l'edifici, ja que té una capacitat més elevada de transmetre la calor cap a l'interior de l'immoble durant l'estiu i transmetre l'escalfor cap a l'exterior durant l'hivern.

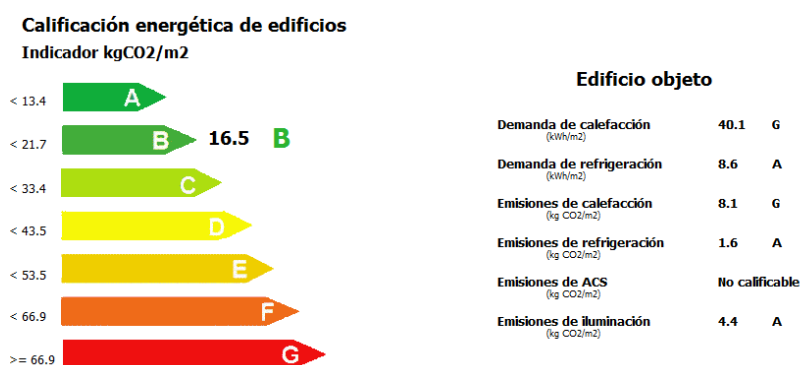
Imatge 7: Qualificació energètica del estat actual del local comercial

Per altra banda, el local comercial és relativament nou respecte de la resta del edifici, es a dir, dels habitatges; i la classificació energètica d'aquest és 16.5 kgCO<sub>2</sub>/m² on la lletra de la classificació és B. Per tant, m'indica que el propi local te capacitat de retenir l'energia que es consumeix gràcies a l'envolupant i, d'aquesta manera, consumeix menys energia.
